电梯故障及分析表

事由: 关于贵司电梯补偿缆断股事宜。

关于飞鹏 11 栋客梯故障说明报告

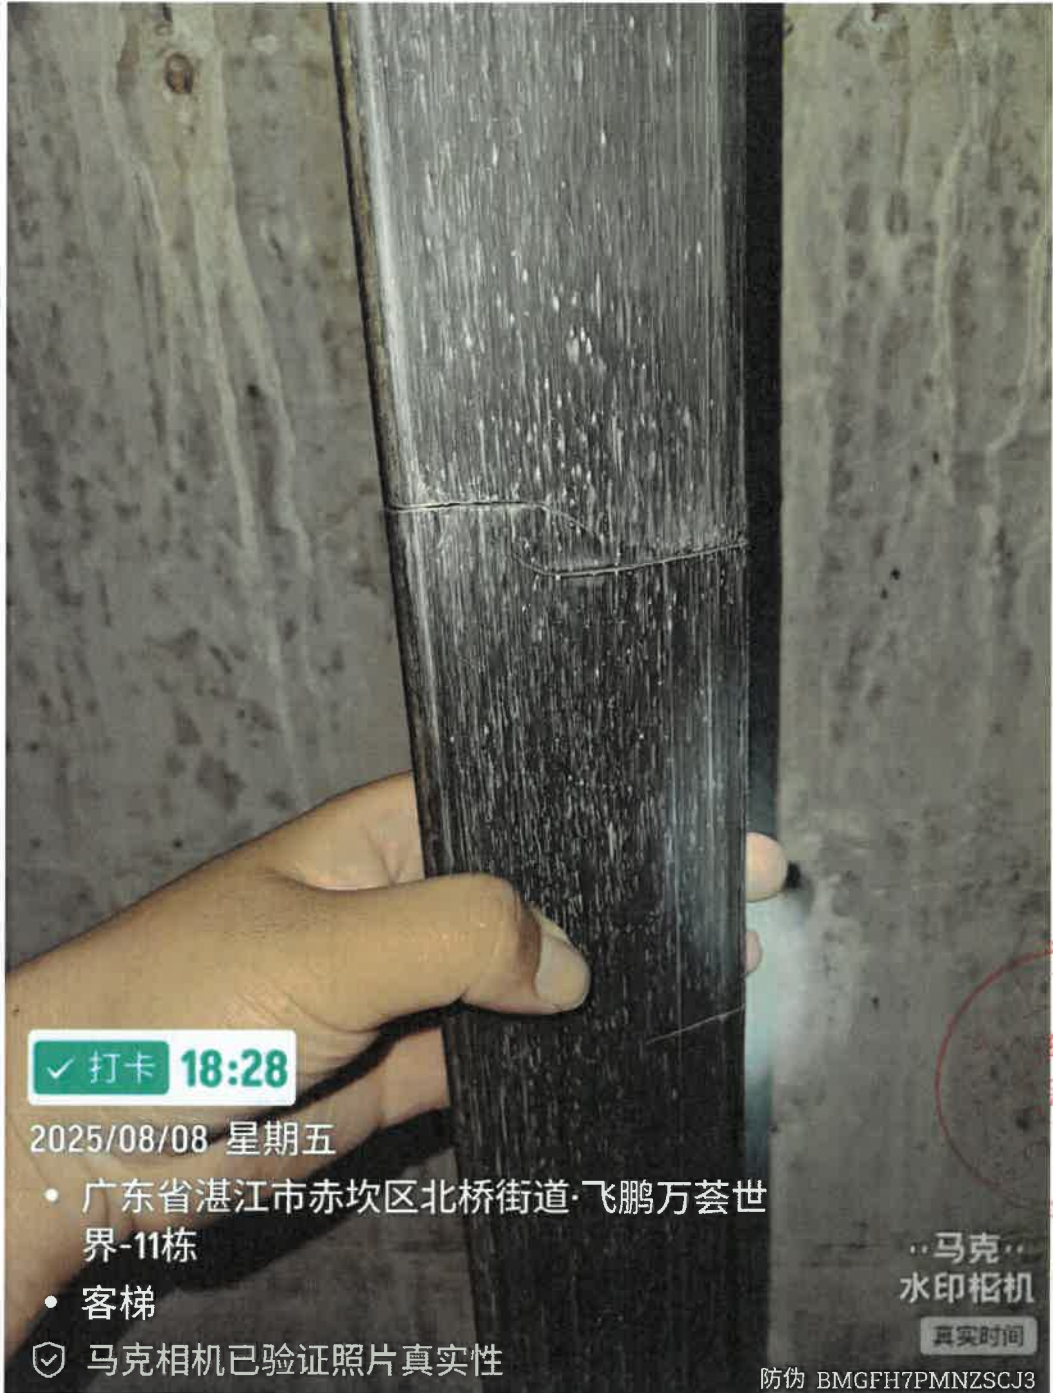
- 广东省湛江市赤坎区北桥街道·飞鹏万荟世界-11栋
- 客梯

2025 年 8 月 8 日，我司在日常检查维保中发现，11 栋客梯(合同号：17N4V10-F83-5)的扁平型补偿缆出现老化开裂现象，存在安全隐患，需尽快更换扁平型补偿缆。结合相关更换标准：1. 出现笼状畸变、绳芯挤出、扭结、部分压扁、弯折开裂；2、补偿缆的外观应整齐、无过度磨损和变形的现象。

补偿缆是电梯的重要补偿装置，由于现场补偿缆已出现严重老化及开裂，电梯运行过程随时有断裂、坠落风险，造成井道、轿厢等相关安全开关及部件的损毁，严重威胁到电梯的安全运行以及乘梯人员的生命安全。

为确保用户安全用梯，需要通过更换补偿缆，消除安全隐患，否则极易引发安全事故。因此希望贵司对此事能引起足够的重视，并能尽快落实整改，以免影响电梯安全运行。
